ADRES	Sint Hubertuslaan 11 6211 KC Maastricht
GEGEVENS	Oorspronkelijke functie: woonhuis Huidige functie: woonhuis
STATUS	Dominant bouwwerk
FOTO'S

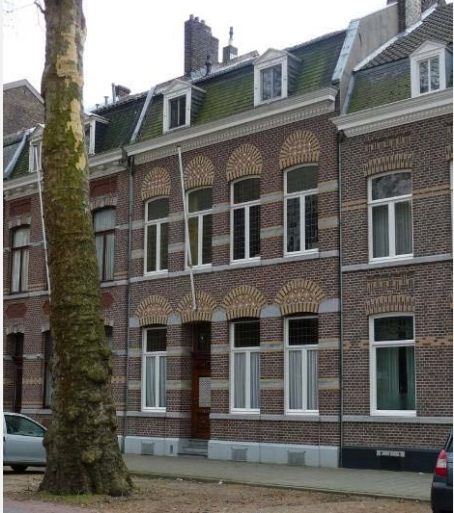
<p data-bbox="450 987 783 1010"><i>De voorgevel van Sint Hubertuslaan 11</i></p>
OMSCHRIJVING	<p data-bbox="450 1055 568 1077"><b>Inleiding</b></p> <p data-bbox="450 1084 1406 1144">Woonhuis in eclecticismische stijl uit 1892, gelegen binnen de bebouwde kom en buiten het beschermd stadsgezicht van Maastricht.</p> <p data-bbox="450 1178 608 1200"><b>Beschrijving</b></p> <p data-bbox="450 1209 1406 1364">Tussenwoning, opgebouwd uit twee bouwlagen boven een kelder, onder een mansardedak dat gedekt is met shingles en kruispannen, waarbij aan de voorzijde van het pand twee oorspronkelijke dakkapellen zijn aangebracht. Deze dakkapellen hebben een houten fronton en zadeldakje, de ramen zijn vernieuwd. Aan het dak bevindt zich een bakgoot met geprofileerde houten gootlijst met een tandlijst.</p> <p data-bbox="450 1370 1406 1749">De voorgevel heeft een gepleisterde plint met drie kelderlichten en is daarboven opgemetseld in rode baksteen in kruisverband, met siermetselwerk in gele baksteen. De gevel is voorzien van horizontale hardstenen banden tussen de vensters in beide bouwlagen. De voorgevel heeft vier gevelassen. De deuropening bevindt zich in de tweede vensteras van links en deze bevat een originele decoratieve houten deur met glaspaneel en glas-in-lood bovenlicht. Links en rechts van de toegang en op de verdieping is in iedere gevelas een venster. De vensteropeningen hebben een gemetselde segmentboog aan de bovenzijde en hardstenen onderdorpels, die doorlopen in een horizontale band. Ze bevatten originele houten T-ramen. De ramen op de begane grond hebben alleen glas-in-lood in de bovenlichten, de verdiepingsramen zijn geheel van glas-in-lood voorzien. Tussen de ontlastingsbogen en gemetselde sierbogen is een veld met siermetselwerk in oranje, rode en witte steen aangebracht.</p>
